TECHNICAL TROUBLE

ERROR YANG TERJADI PADA LAYAR MONITOR BESERTA PENJELASAN KODE ERROR

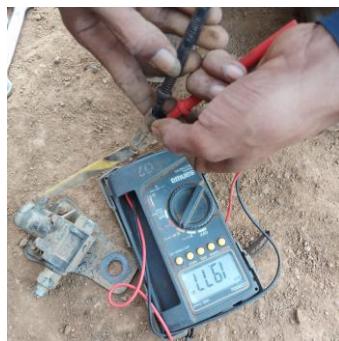
TAHANAN MAGNETIC VALVE EXHAUST BREAK WT2511 (NOT OK)

RESULT : LAPORAN DARI DRIVER BAHWA EXHAUST BREAK TIDAK AKTIF. KEMUDIAN SAYA MENGECEK PADA LAYAR INSTRUMEN TERDAPAT KODE ERROR PADA FR DENGAN PENJELASAN TERDAPAT SHORT TO GROUND PADA SELENOID CONSTANT TROTLE. KEMUDIAN SAYA CEK TAHANAN PADA SELENOID HANYA 19 Mili ohm (STANDART +80 Ohm) DENGAN HASIL PENGECEKAN TERSEBUT SAYA KEMUDIAN MENGGANTI SELENOID VALVE EXHAUST BREAK DAN HASILNYA EXHAUST BREAK AKTIF DAN BEKERJA SEBAGAIMANA MESTINYA.

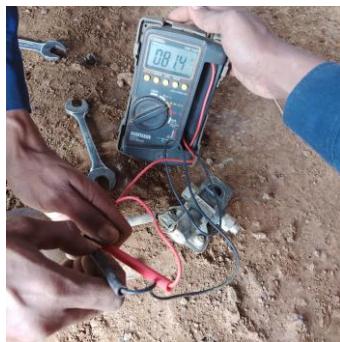
TAHANAN MAGNETIC VALVE EXHAUST BREAK WT2524 (OK)
