POSI SI DAN LETAK KEBOCORAN PADA OIL STEERING

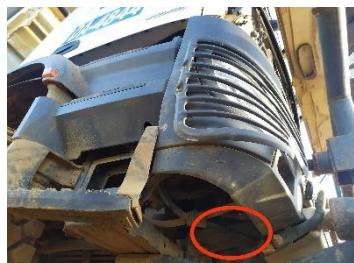
TAMPAK JAUH

RESULT : OPERATOR MELAPORKAN BAHWA TERDAPAT KEBOCORAN OLI, KEMUDIAN SAYA MENGECEK KEBOCORAN DAN DITEMUKAN KEBOCORAN TERSEBUT BERASAL DARI HOSE PIPE PRESSURE STEERING. SETELAH DIAMATI TERNYATA KEBOCORAN TERJADI TIDAK HANYA SATU TITIK, TERDAPAT BEBERAPA TITIK TERJADI KEBOCORAN DAN RATA-RATA KEBOCORAN TERJADI PADA AREA FITTING/CRIMPING.

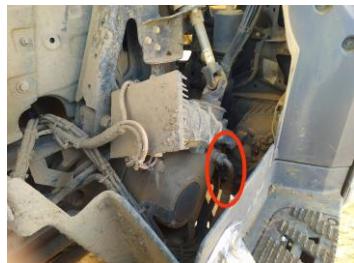
TAMPAK JAUH

TERDAPAT KEBOCORAN JUGA PADA FITTING KONEKTOR GEARBOX

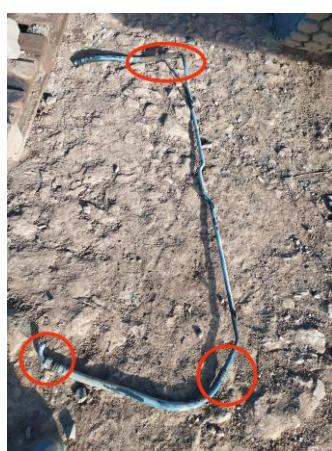
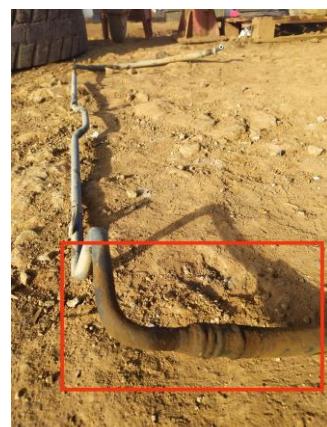
PRESSURE OIL LINE STERING PUMP TO GEARBOX SETELAH DILEPAS
