Technical trouble

Error Driving and braking characteristic

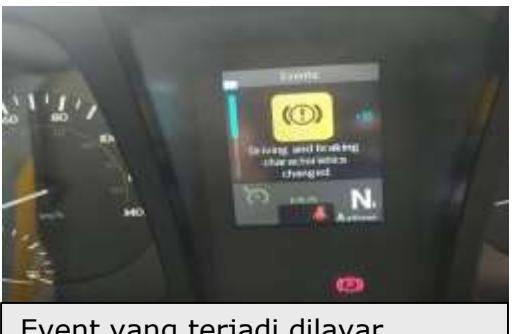
Pada saat melakukan schedule service Ps500 ditemukan bahwa ada error dilayar monitor kemudian saya mengecek ternyata yang muncul error driving and braking characteristic, selanjutnya saya mengecek kode error pada Conrrol unit EBS dan ditemukan bahwa ada short pada sensor wheel speed left rear axle

Event yang terjadi dilayar

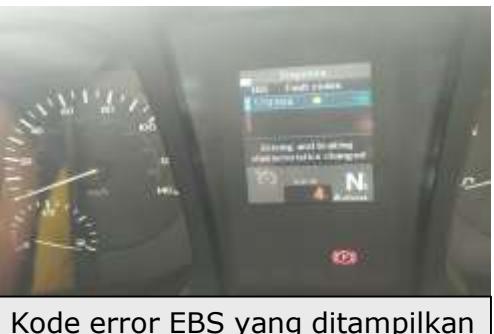
Kode error EBS yang ditampilkan

Kode error pada EBS menampilkan kode (170306) dan deskripsi pada kode tersebut adalah Component B15 (left rear axle rpm sensor) has a short circuit yang artinya terjadi short pada sensor wheel speed left rear axle

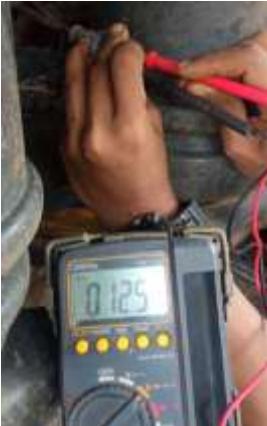
Pengukuran tahanan sensor

Melakukan pengecekan tahanan pada sensor wheel speed left rear axle yang ternyata hasilnya hanya 12.5 ohm. Hasilnya ternyata jauh lebih kecil dari pada tahanan yang diperlukan yaitu sebesar >1.200 ohm

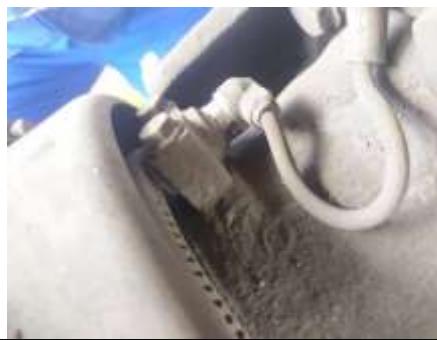
Kondisi fisik sensor wheel speed

Melakukan pemeriksaan Fisik pada sensor wheel speed Left rear axle yang terpasang didalam brake drum dan dibawah shoe lining brake

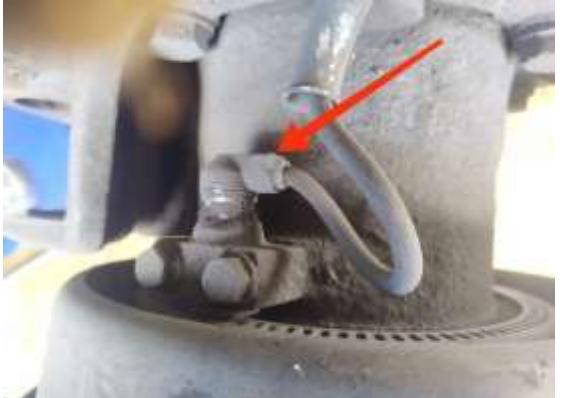
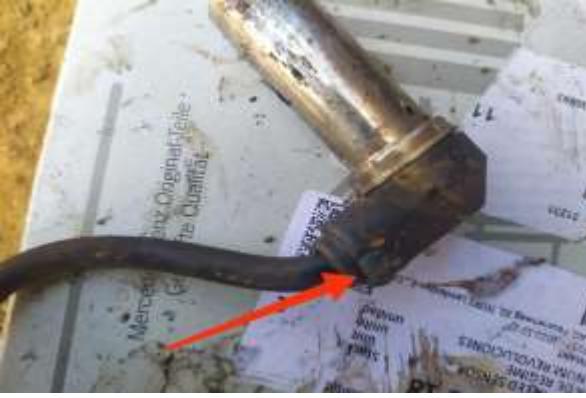
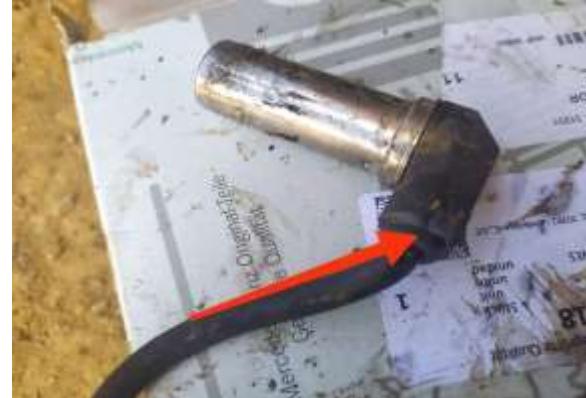
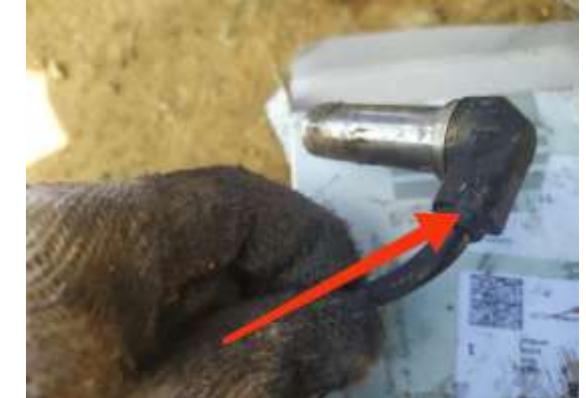
Setelah melakukan pengecekan fisik pada sensor wheel speed left rear axle ditemukan dan terlihat pada bagian sensor ada bekas terbakar. Hal ini bisa terjadi karena frekuensi dalam melakukan penggereman sangat tinggi yang mengakibatkan terjadi overheating pada bagian Roda yang juga berpengaruh pada sensor wheel speed yang berada didalamnya yang membuatnya terbakar dan terjadi short pada sensor wheel speed

Dari hasil pemeriksaan atas terjadinya error driving and braking characteristic ditemukan sensor wheel speed left rear axle terjadi burn akibat overheating pada roda dan frekuensi pengemahan yang tinggi yang Pada akhirnya membuat sensor tersebut menjadi short yang menampilkan error pada layar monitor, setelah dilakukanya Pemeriksaan maka sensor saya ganti dengan yang baru dengan ditambah lapisan pada sensor untuk mencegah terjadinya burn kembali.

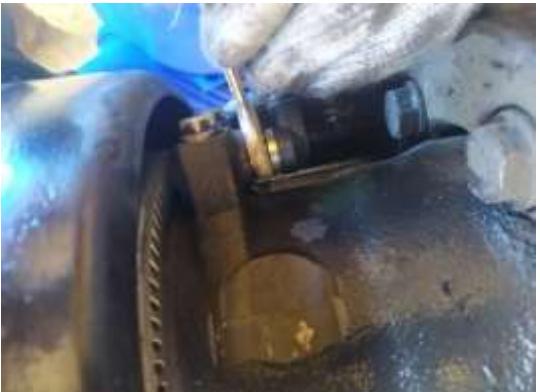
Proses pemasangan sensor wheel speed

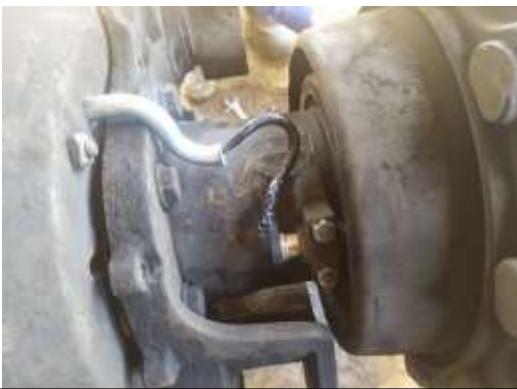
Sensor wheel speed yang baru

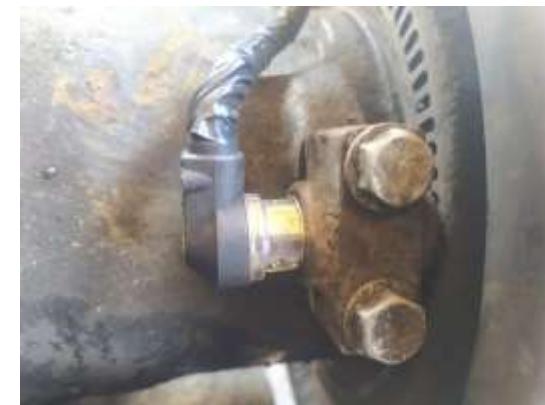
Kabel sensor dilapisi isolasi
