# report engine

## DA 25003

tanggal 1 september 2023

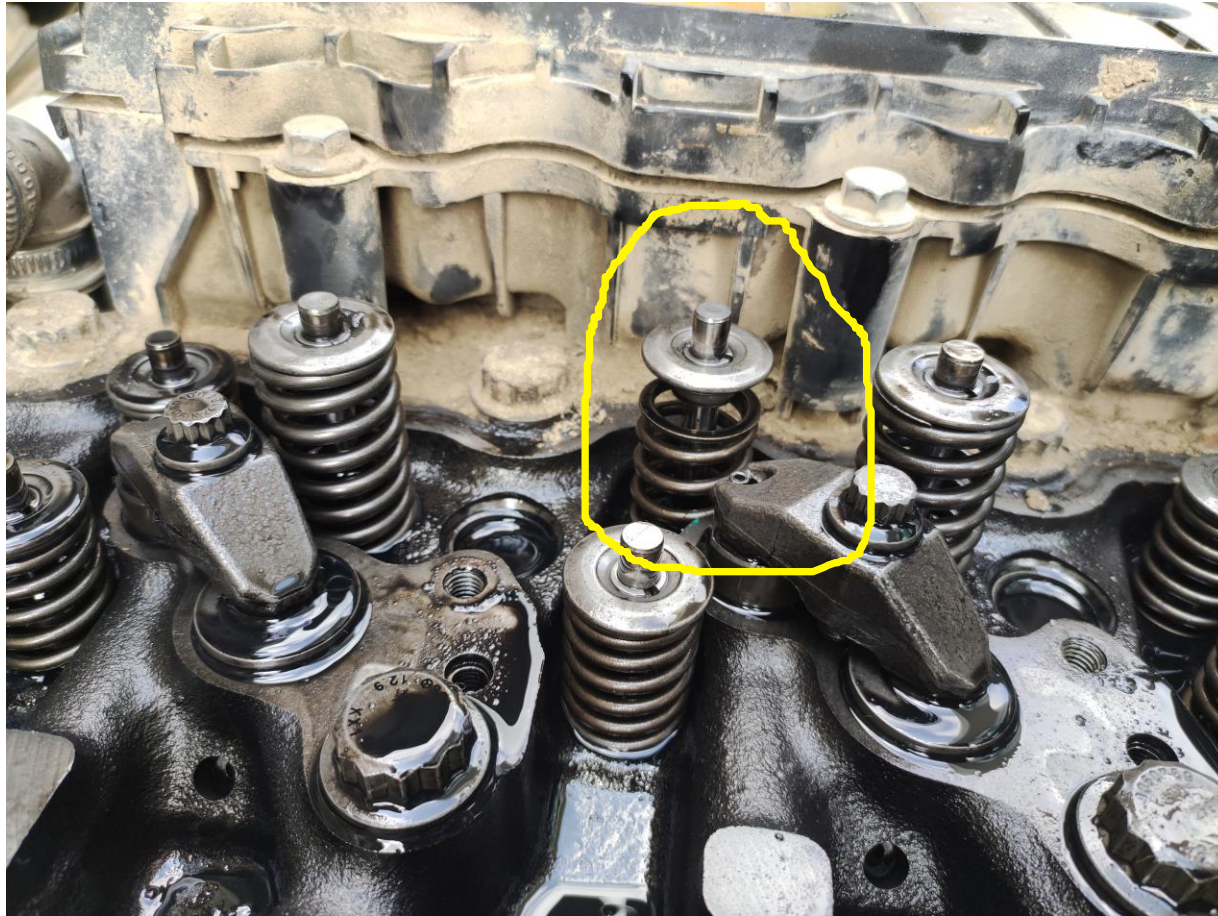
# kondisi mekanisme valve

di temukan posisi mekanisme valve exhaust  
cyl 2 tidak tertekan

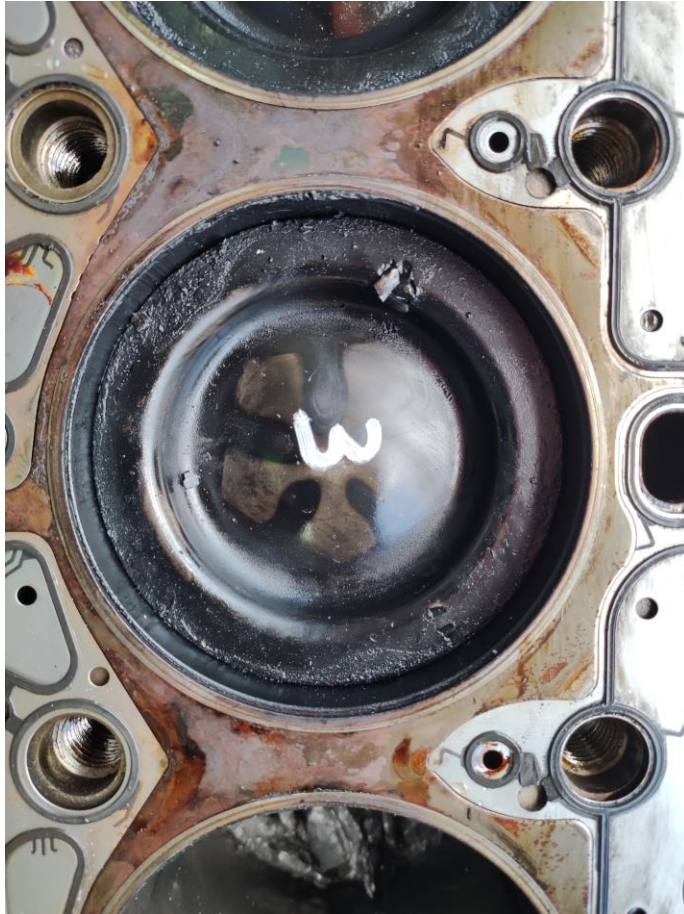
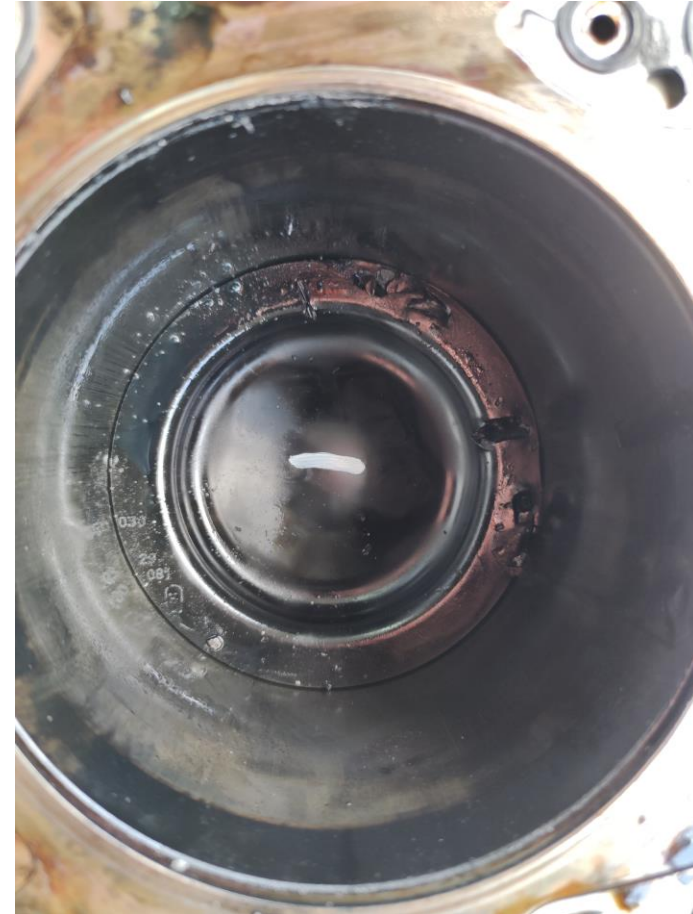
piston cyl 1 dan 3 terdampak oleh serpihan yang ikut terhisap
