# Technical trouble

## Push button group steering wheel

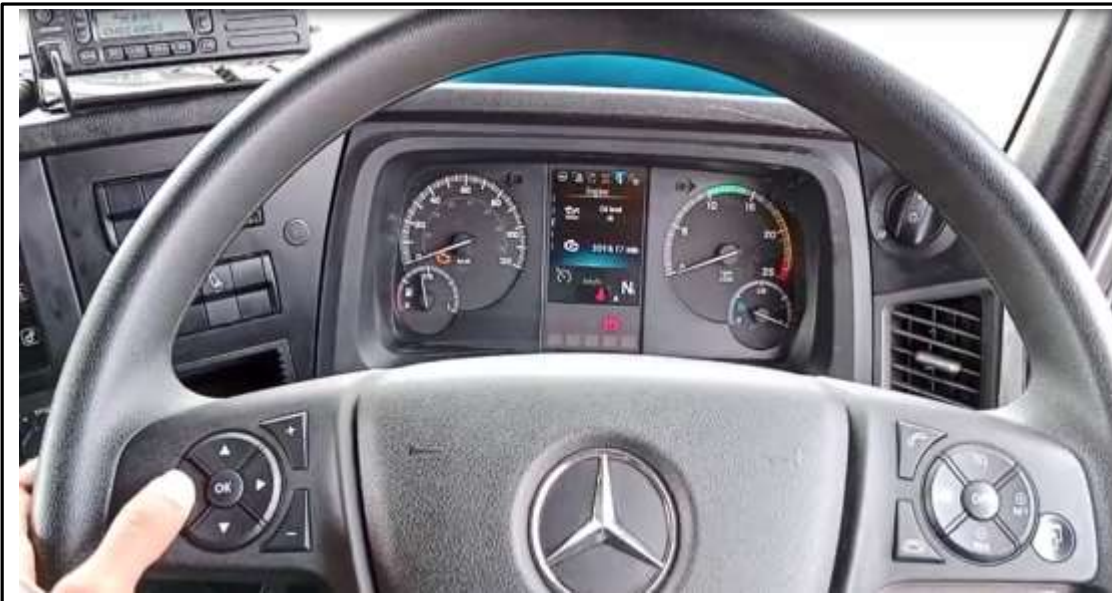
Berdasarkan keterangan dari driver saat ingin melakukan pengecekan HM di monitor left button steering tidak berfungsi dan klakson tidak menyala.

Push button steering left tidak berfungsi ketika melakukan pengecekan HM

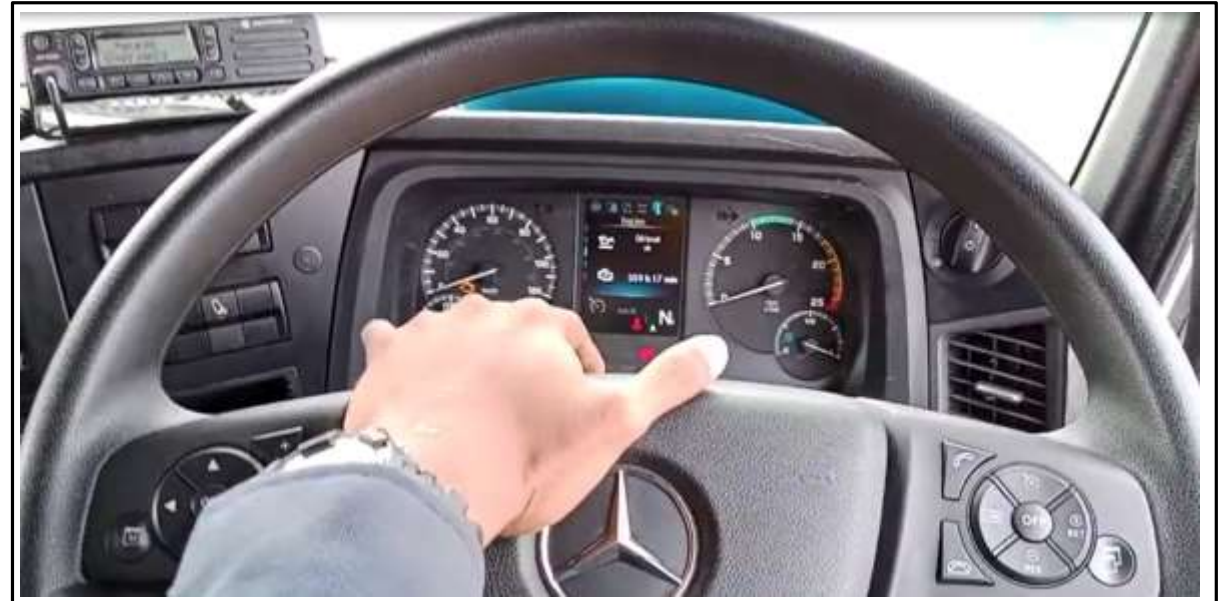
Klakson tidak berfungsi

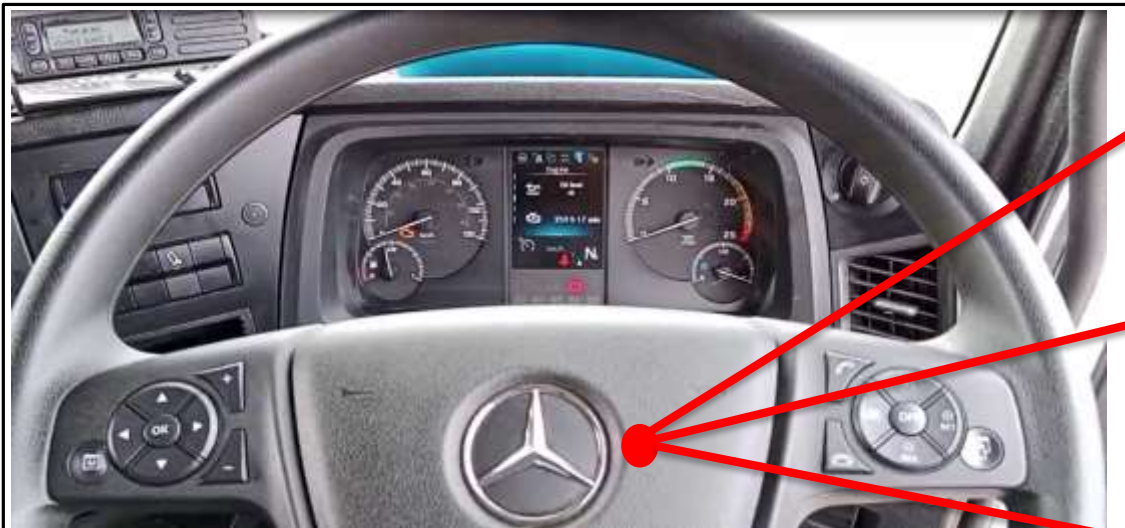
Dari hasil pemeriksaan di monitor tidak adanya kode error yang terjadi, kemudian melepas cover klakson dan ditemukan banyaknya air di dalam steering wheel, selanjutnya dilepas steering wheel dan di check clock spring steering untuk memastikan tidak terputusnya kabel clock steering

Pelepasan Steering wheel

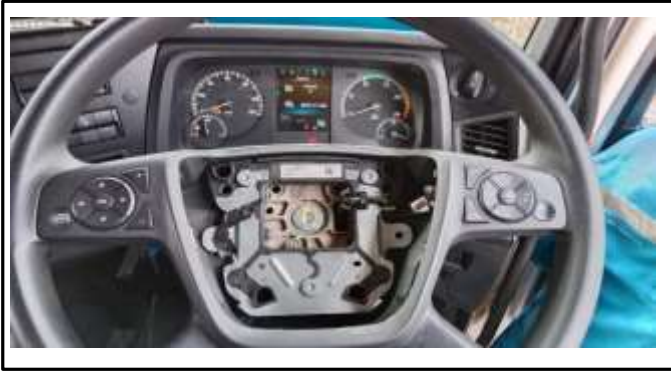
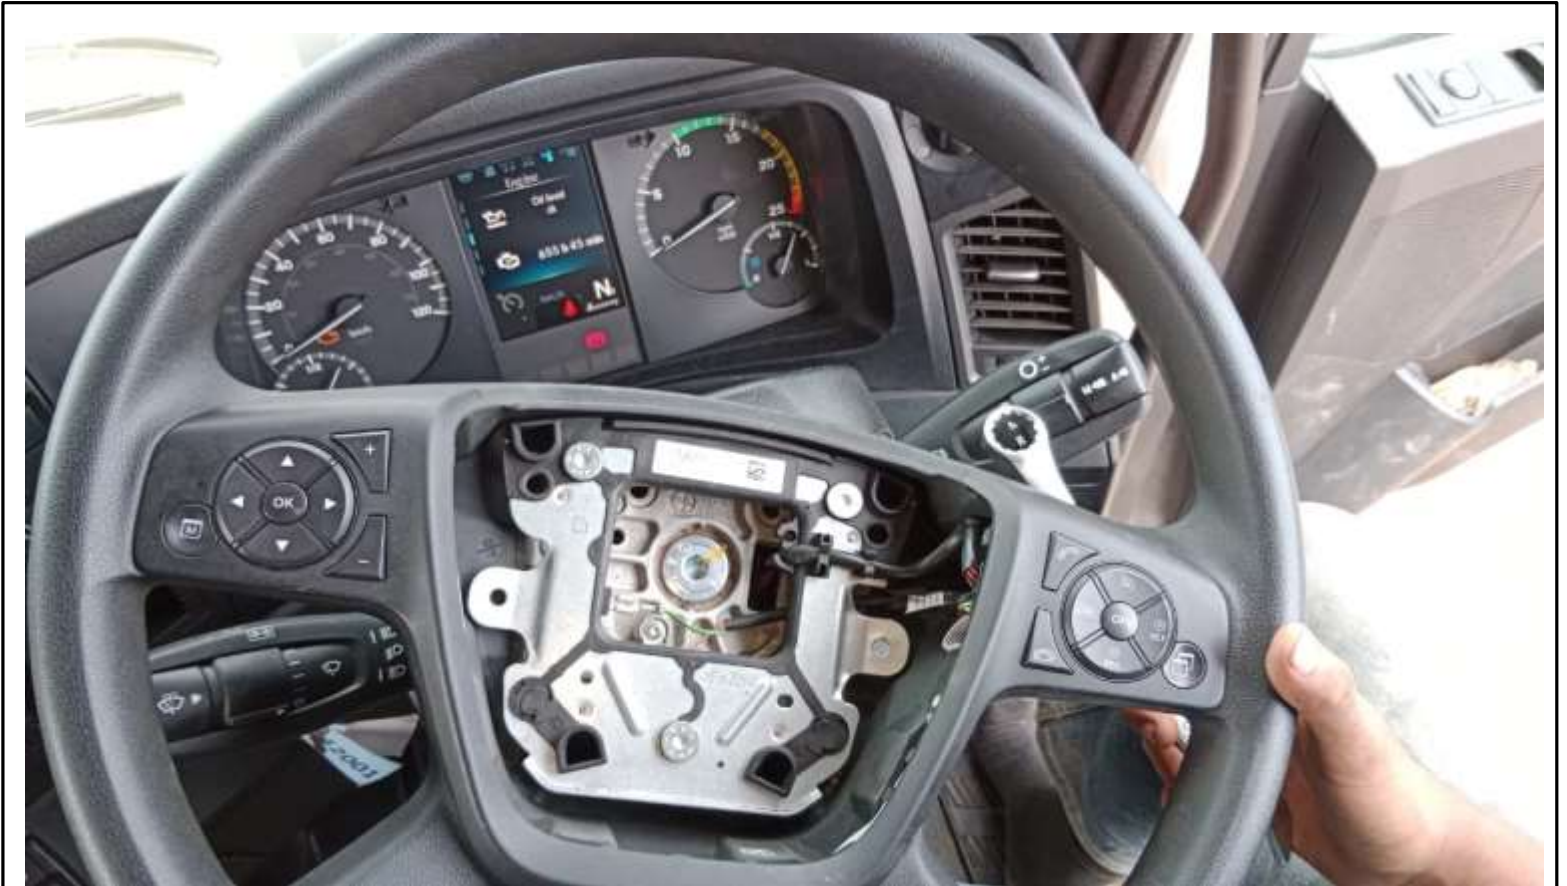
Pengecekan cover klakson steering wheel

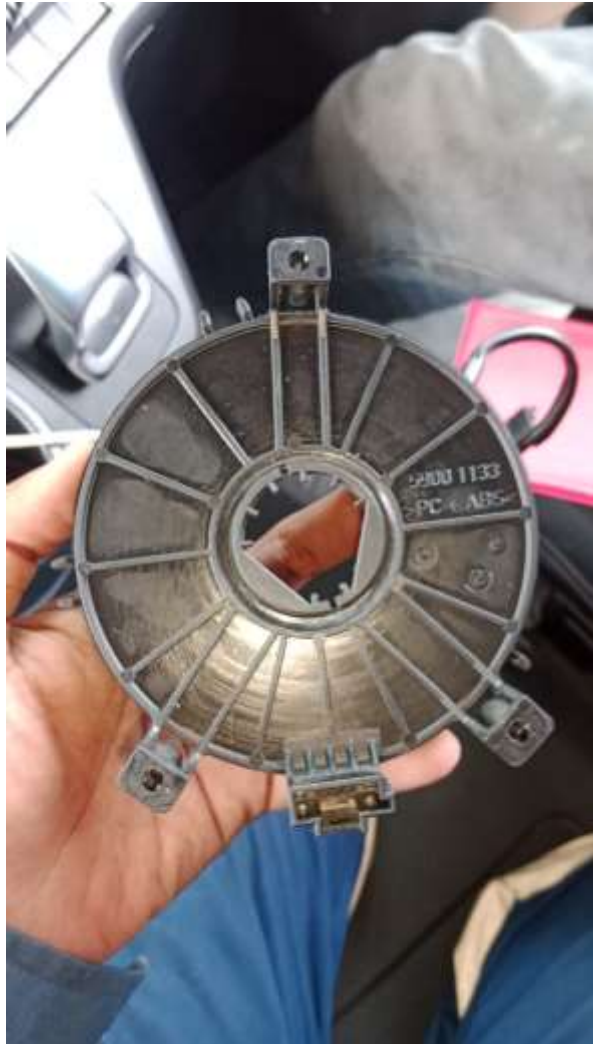
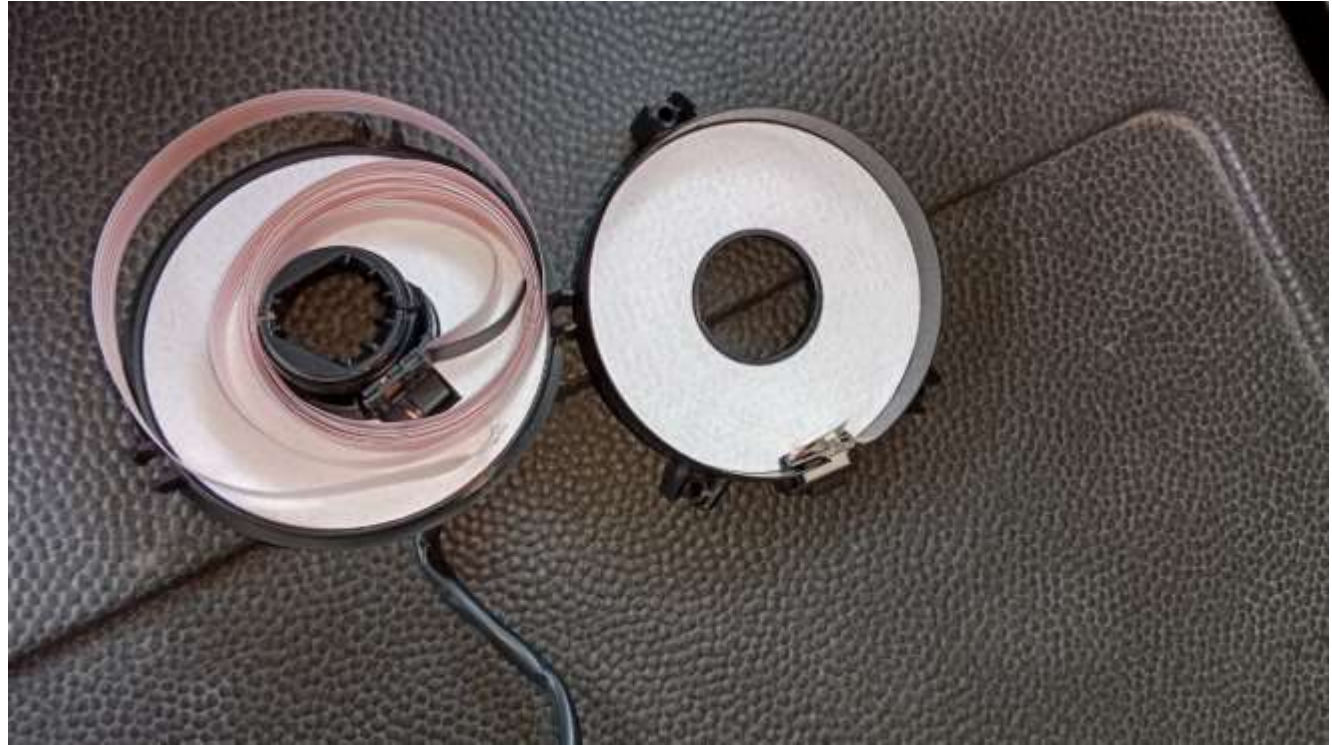
Pengecekan kabel clock spring steering

Setelah dilakukan pembongkaran pada clock spring terlihat kabel spiral clock spring putus

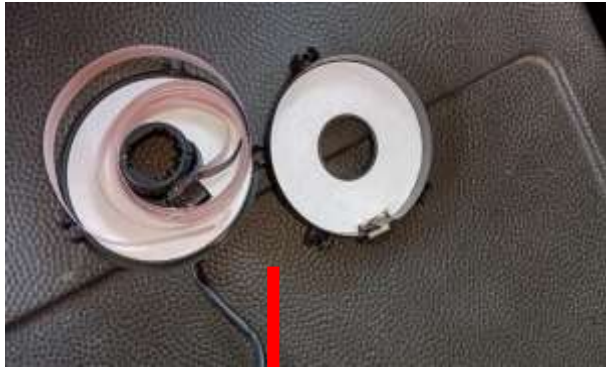
Berdasarkan hasil dari pengecekan dan pembongkaran pada clock spring ditemukan ternyata kabel spiral lock spring terputus.

Kabel clock spring terputus

Dari seluruh hasil observasi dan pemeriksaan yang membuat klakson dan push button steering tidak berfungsi dikarenakan terputusnya kabel pada clock spring. Hal ini terjadi karna pada saat sebelumnya dilakukan perbaikan steering wheel yang tidak lurus. Perbaikan dilakukan dengan cara melepas cros joint propeller pada steering gearbox untuk meluruskan steering wheel dengan tyre. Namun pada saat dilakukan perbaikan tersebut tidak adanya yang menahan steering wheel sehingal steering wheel terlalu banyak memutar yang menyebabkan kabel spiral pada clock sprong tertarik dan terputus

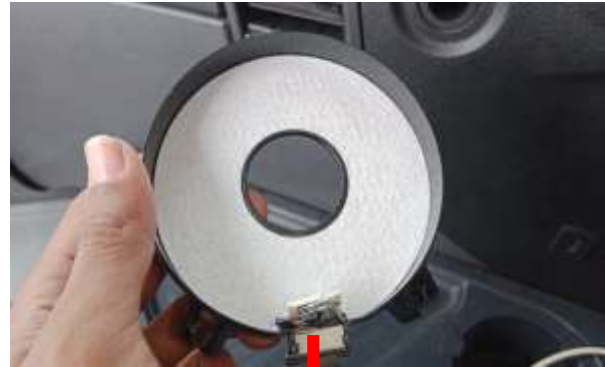
Kabel terputus pada bagian conector socket

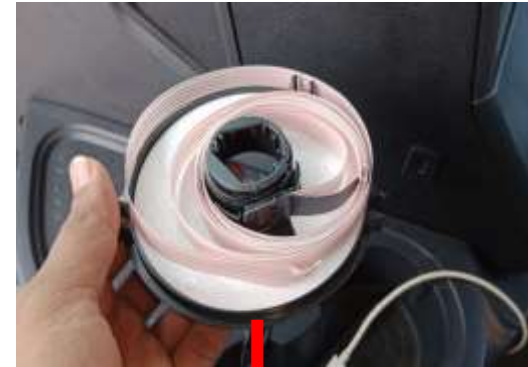
Kondisi clock spring pada sisi yang lain

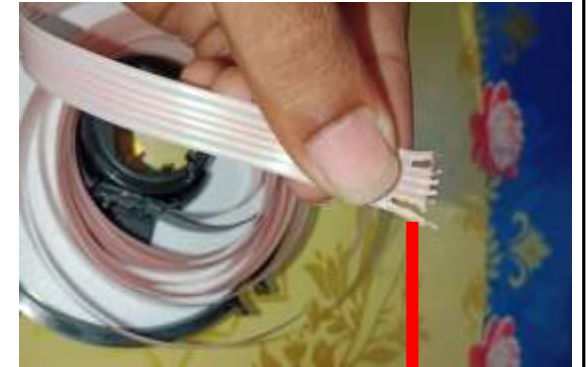
Kondisi kabel clock spring

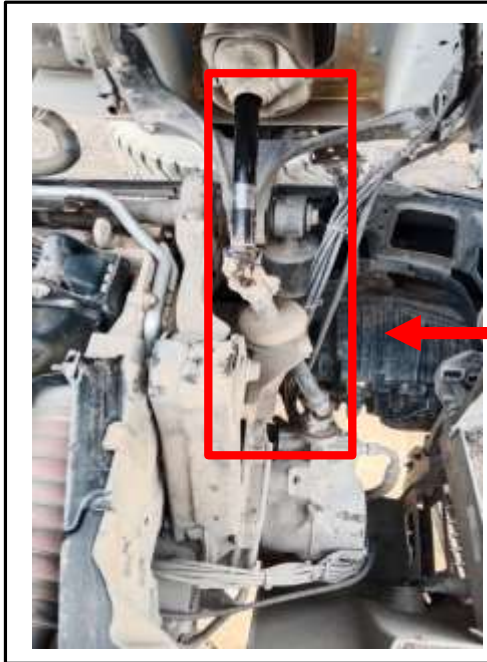
Terlalu banyaknya putaran pada shaft steering gearbox saat dilakukan wheel alignment dengan steering wheel
