# Technical trouble

## Push button group steering wheel

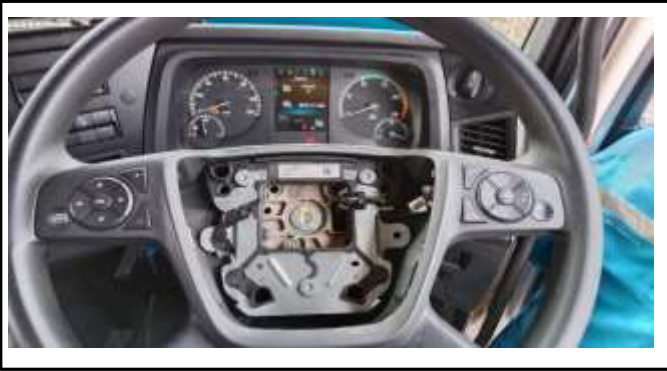
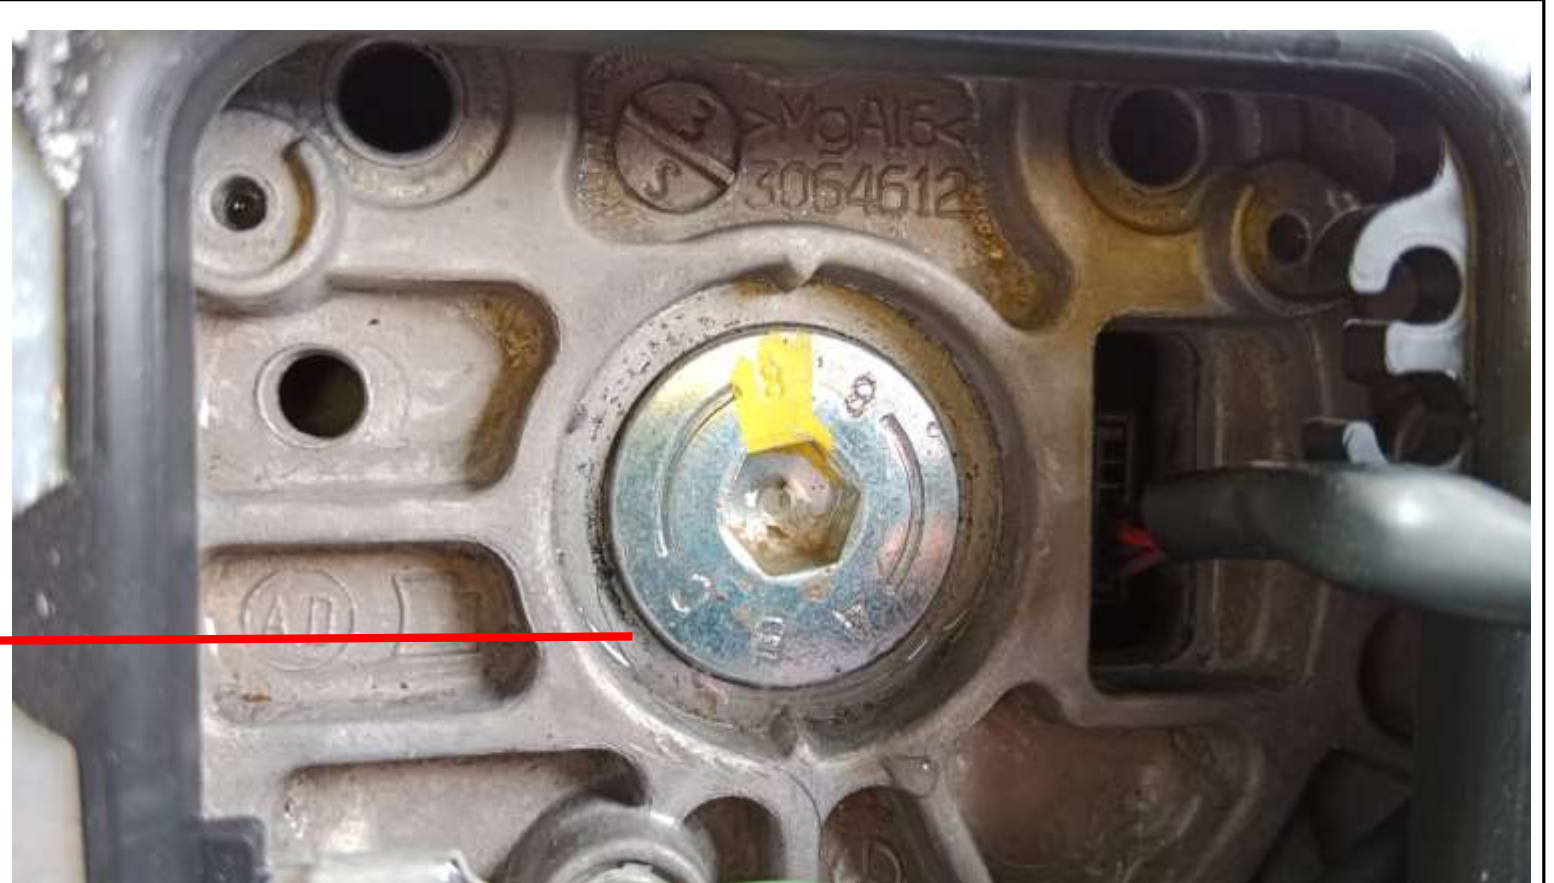
Terdapat banyak air didalam cover klakson steering wheel

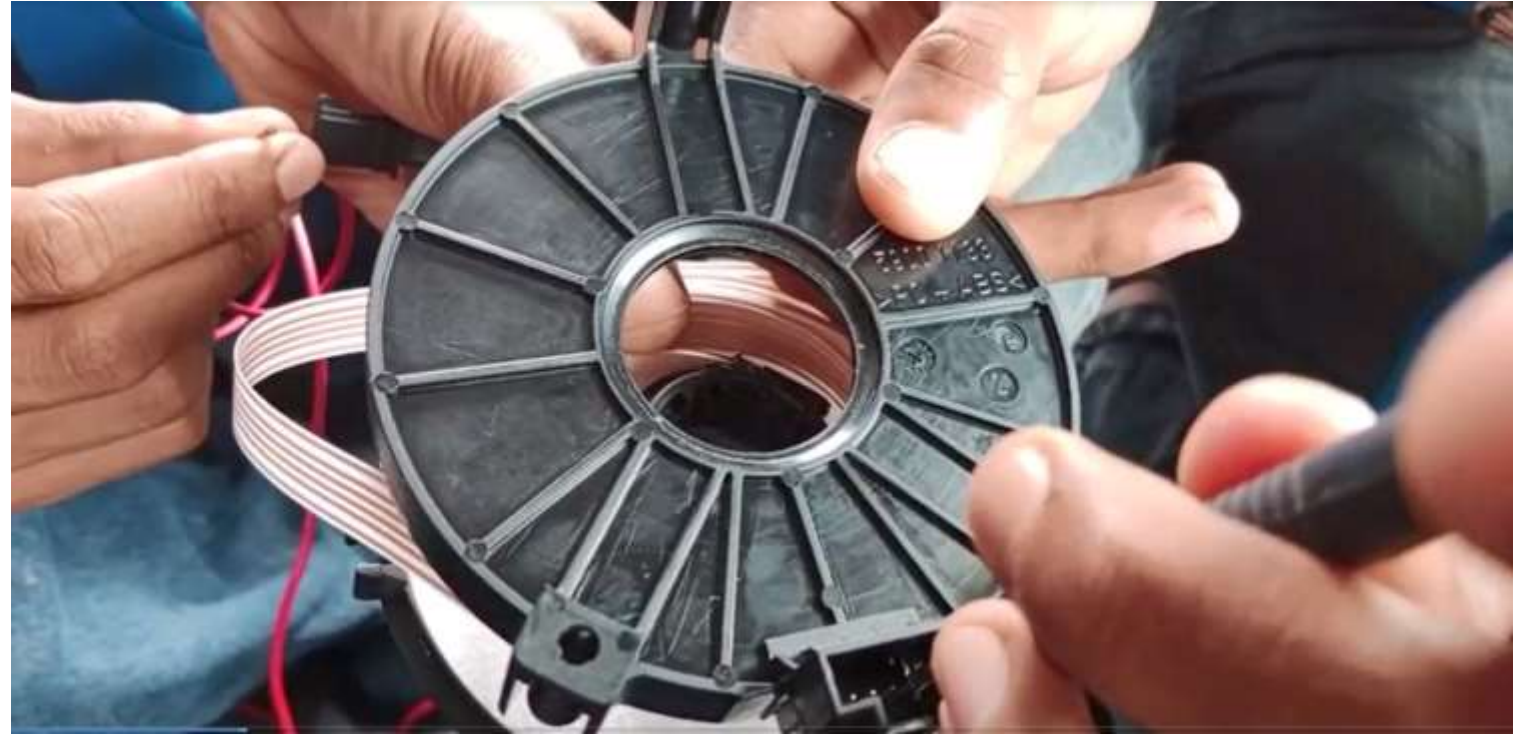
Pengecekan continuitas kabel clock spring steering

Setelah dilakukan pengecekan continuitas Kabel clock spring pada pin no 2 dan 3 terjadi kontak satu dengan yang lainnya / short circuit

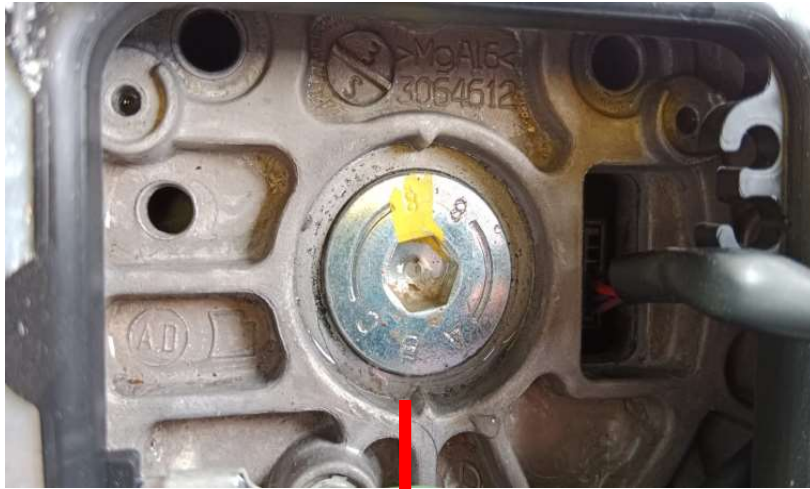
Berdasarkan hasil dari pengecekan diatas terdapat temuan adanya air di dalam steering wheel dan terjadi kontak pada kabel clock spring steering yang mangakibtkan terjadi short pada kabel tersebut

Banyak air yang tergenang didalam steering wheel

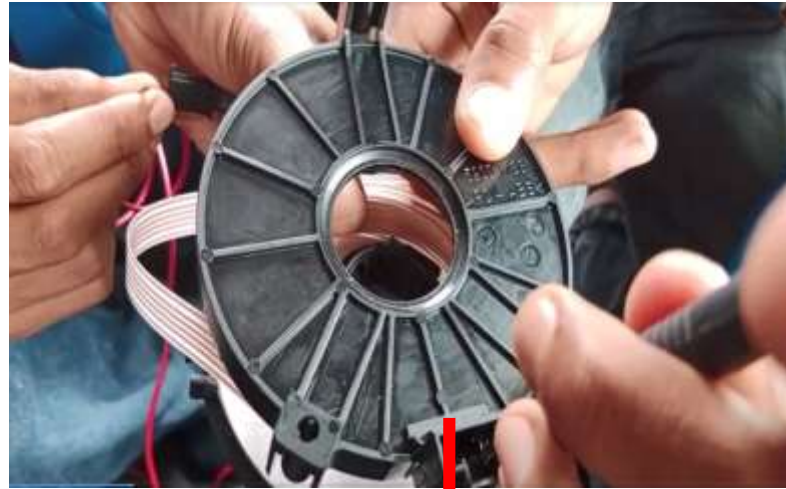
Terjadi kontak antara pin no2 dan 3 pada clock spring/short

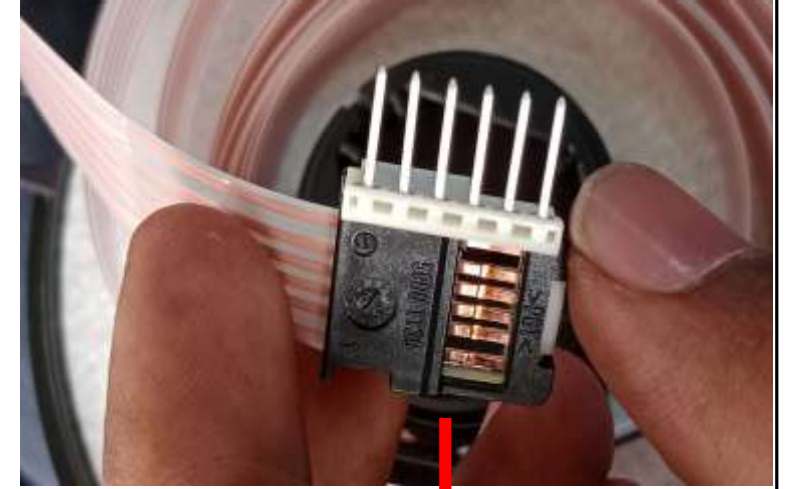
Adanya konduktor/air pada socket clock spring

Dari seluruh hasil observasi dan pemeriksaan yang membuat klakson dan push button steering tidak berfungsi dikarenakan terjadinya short pada socket kabel clock spring. Dan yang membuat short pada kabel tersebut terjadi karna adanya konduktor/air didalam kabel socket tersebut yang berasal dri driver pada saat membersihkan steering wheel dengan air yang membuat air tersebut kemudian merembas kedalam steering wheel dan clock spring steering.
