POSISI DAN LETAK SELENOID EXHAUST BREAK

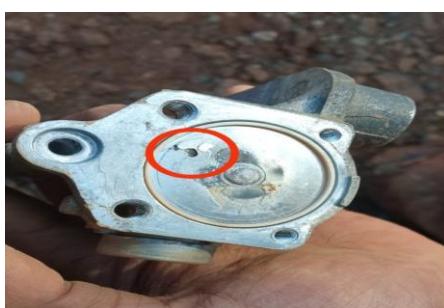
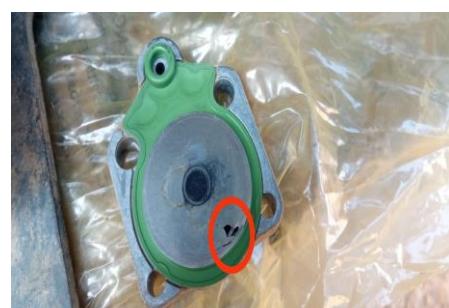
AFTER REMOVE AND CONDITION PRESSURE PLATE BROKEN

RESULT : OPERATOR MELAPORKAN BAHWA EXHAUST BREAK TIDAK BERFUNGSI. LALU SAYA MENGETES DAN MENGECEK SILINDER EXHAUST BREAK AKTIF BEROPERASI ATAU TIDAK, TERNYATA TIDAK. KEMUDIAN SAYA MENGECEK DAN MEMBONGKAR SELENOID EXHAUST BREAK DAN DITEMUKAN PLAT PENEKAN TERJADI KERUSAKAN. SETELAHNYA SAYA PERBAIKI DENGAN MEMBUAT PLAT PENEKAN YANG BARU DAN HASILNYA EXHAUST BREAK KEMBALI BERFUNGSI SEBAGAIMANA MESTINYA.
