POSISI DAN LETAK SILINDER EXHAUST BREAK

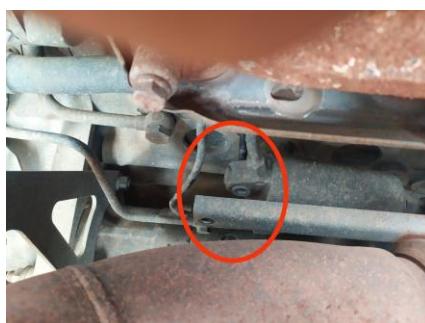
TAMPAK ATAS

BEFORE :

PENYEBAB : PENGGUNAAN DENGAN FREKUensi YANG TINGGI DAN BEBAN YANG BERAT PADA EXHAUST BREAK MENYEBABKAN BUSHING PADA BAUT BRACKET SILINDER MENGALAMI KEHAUSAN SEHINGGA TERDAPAT CELAH YANG MEMBUAT SILINDER EXHAUST BREAK BERGERAK SAAT AKTIF OPERASI DAN MENYEBABKAN BAUT BRACKET PATAH.

RESULT : OPERATOR MELAPORKAN BAHWA EXHAUST BREAK TIDAK BERFUNGSI. LALU SAYA MENGETES DAN MENGECEK SILINDER EXHAUST BREAK AKTIF BEROPERASI ATAU TIDAK. SETELAH DICEK TERNYATA SILINDER EXHAUST BREAK LEPAS DARI BRACKET NYA DAN BAUT NYA PATAH. KEMUDIAN SAYA MEMPERBAIKI DAN MENGGANTI BAUT YANG PATAH PADA BRACKET SILINDER EXHAUST BREAK.
