POSISI DAN LOKASI EXHAUST BREAK

PROSES PENGERJAAN DAN PERBAIKAN SHAFT FLAP EXHAUST BREAK

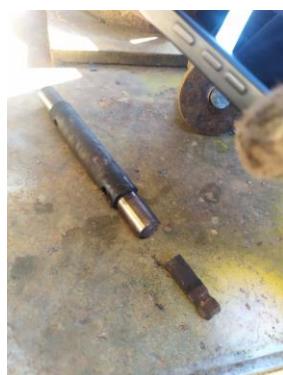
Before

Shaft dan silinder tidak center

OPERATOR MELAPORKAN KEPADA SAYA BAHWA UNITNYA LOW POWER. KEMUDIAN SAYA MENGECK PADA LAYAR MONITOR TIDAK ADA EVENT MAUPUN KODE ERROR YANG MUNCUL. SELANJUTNYA SAYA TILT CABIN DAN MEMBERSIHKAN AIR CLEANER SEKALIAN SAYA MENGECK DAN INSPEKSI AREA ENGINE DAN DITEMUKAN BAHWA EXHAUST BREAK TERLIHAT TIDAK CENTER DAN SAYA CEK TERNYATA SHAFT FLAP ENGINE BREAK PATAH. KEMUDIAN SAYA MELAKUKAN PELEPASAN DAN PEMBONGKARAN PADA EXHAUST BREAK UNTUK MELEPAS SHAFT FLAP YANG KEMUDIAN DIPERBAIKI DENGAN CARA DILAS KEMBALI. SETELAH DILAKUKAN PERBAIKAN DAN DIPASANG KEMBALI UNIT KEMBALI BEROPERASI SEBAGAIMANA MESTINYA

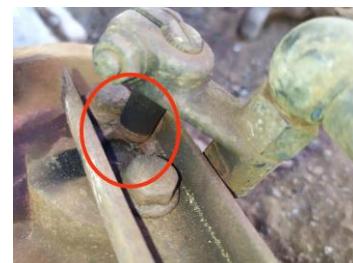
Before

shaft flap terlihat jelas patah
