POSISI DAN LOKASI EXHAUST BREAK

PROSES PENGERJAAN DAN PERBAIKAN SHAFT FLAP EXHAUST BREAK

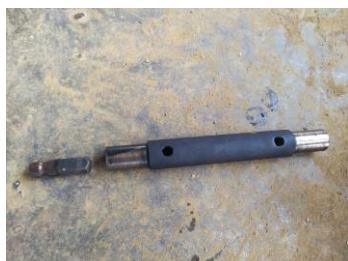
Before

OPERATOR MELAPORKAN KEPADA SAYA BAHWA UNITNYA LOW POWER. KEMUDIAN SAYA MENGECEK PADA LAYAR MONITOR TIDAK ADA EVENT MAUPUN KODE ERROR YANG MUNCUL. SELANJUTNYA SAYA TILT CABIN DAN MEMBERSIHKAN AIR CLEANER SEKALIAN SAYA MENGECEK DAN INSPEKSI AREA ENGINE DAN DITEMUKAN BAHWA EXHAUST BREAK TERLIHAT TIDAK CENTER DAN SAYA CEC KETIKA YANG MENGAKIBATKAN LOW POWER. KEMUDIAN SAYA MELAKUKAN PELEPASAN DAN PEMBONGKARAN PADA EXHAUST BREAK UNTUK MELEPAS SHAFT FLAP YANG KEMUDIAN DIPERBAIKI DENGAN CARA DILAS KEMBALI. SETELAH DILAKUKAN PERBAIKAN DAN DIPASANG KEMBALI UNIT KEMBALI BEROPERASI SEBAGAIMANA MESTINYA

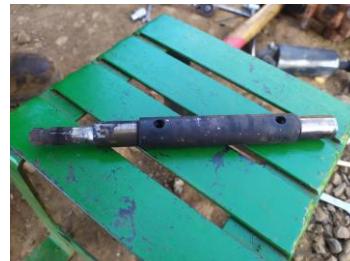
After

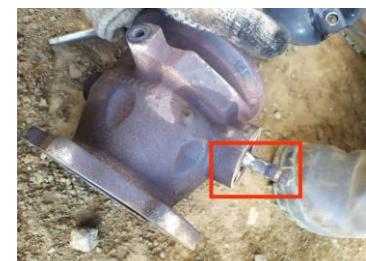
After
