## POSISI DAN LOKASI EXHAUST BREAK DAN PROSES PENGECHEKAN DAN PELEPASAN EXHAUST BREAK

## PROSES PENGERAJAAN DAN PERBAIKAN SHAFT FLAP EXHAUST BREAK

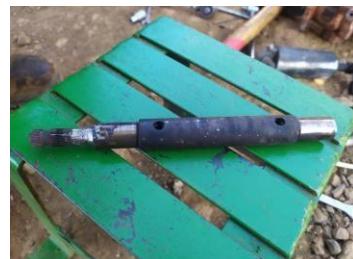
Before

OPERATOR MELAPORKAN KEPADA SAYA BAHWA UNITNYA LOW POWER. KEMUDIAN SAYA MENCUBA UNTUK MENGAKTIFKAN EXHAUST BREAK TAPI TIDAK AKTIF. LALU SAYA MENGECEK KONDISI SIINDER EXHAUST BREAK DAN DITEMUKAN TERNYATA SHAFT FLAP PATAH. YANG MEMBUAT FLAP PADA EXHAUST BREAK TERTUTUP (NORMALLY OPEN) YANG MEMBUAT ENGINE LOW POWER. KEMUDIAN SAYA MELAKUKAN PERBAIKAN PADA SHAFT FLAP EXHAUST BREAK DENGAN CARA DI LAS. SETELAH SELESAI PERBAIKAN SHAFT KEMUDIAN EXHAUST BREAK SAYA PASANG KEMBALI. DAN EXHAUST BREAK BERFUNGSI DAN UNIT KEMBALI BEROPERASI.
